現地実証展示圃成績（平成22年度）

担当機関名	三里浜特産農業協同組合、代表理事組合長 村上茂雄
実施期間	平成22年度～24年度、新規開始
大課題名	II 高品質・高付加価値農産物の生産・供給技術の確立
課題名	特産「三年子らっきょう」の収穫機の適応性について
目的	「花らっきょ」で知られる福井県三里浜のラッキョウは、植付けから収穫まで足かけ3年かかる栽培法（三年子栽培）のため、既存する農機では適応し難く、収穫・調製作業を中心に機械化が遅れている。そこで、人参収穫機を改良したラッキョウの収穫・一次調製を一貫して行う収穫機を試作し、その作業精度を調査し、改善点を明らかにする。
担当者名 (連携機関名)	三里浜特産農業協同組合 生産課 課長 横山晴夫 (福井県坂井農林総合事務所農業経営支援部技術経営支援課 富田瑞恵)
圃場の所在地	福井県坂井市三国町米納津
農家（組織）名	三里浜特産農業協同組合

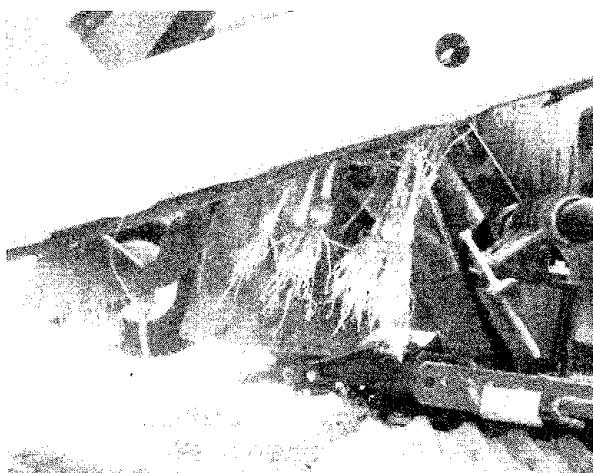
サブソイラ→搬送部

3. 実証結果	<p>(1) 収穫時のラッキョウの生育状況は葉長、茎葉枯率とともにニンジン収穫機を使用するにあたり適正な生育が確保されていた（表1）地下部長は平均9.0cmであったが8.0cm～10.5cmまで2.5cmのバラつきが見られた。</p> <p>(2) ラッキョウを確実に掘取るため掘取部の狭込ベルトの位置を下げたが、砂が掘取口で堆積してラッキョウの首部を押してしまうことから掘り取り精度が上がらなかつた。微調整して何度か掘り上げたが掘り残しが多かつた。</p> <p>(3) 根切断部は砂落としの位置を調整し、併せて根カッターをスリットローターに変更した。本来、根切断の理想は2～3cm程度まで切断されることが望ましいが、約5～6cmの長さとなつた。スリットローターの精度が低くなつた。</p>

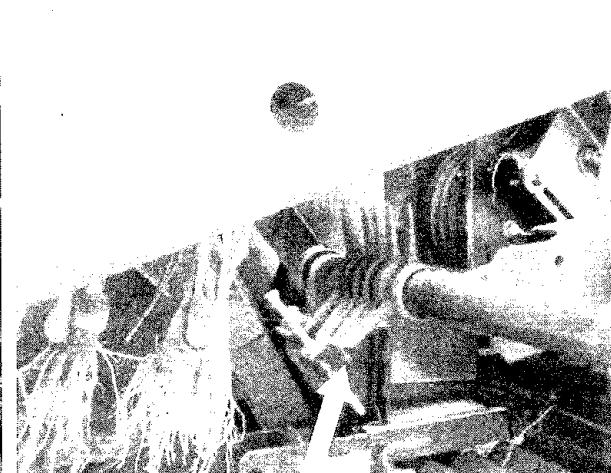
砂落とし

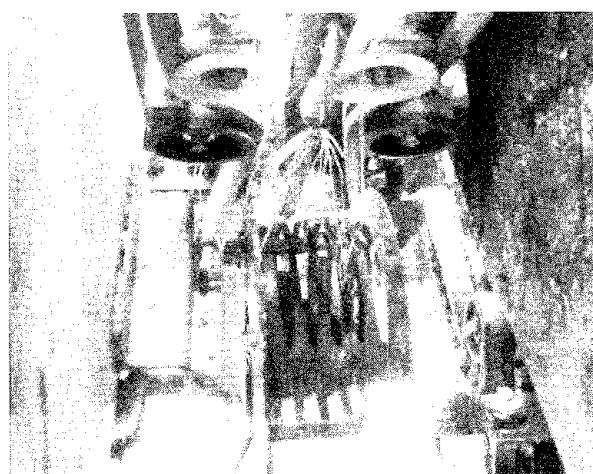
根切断スリットローター

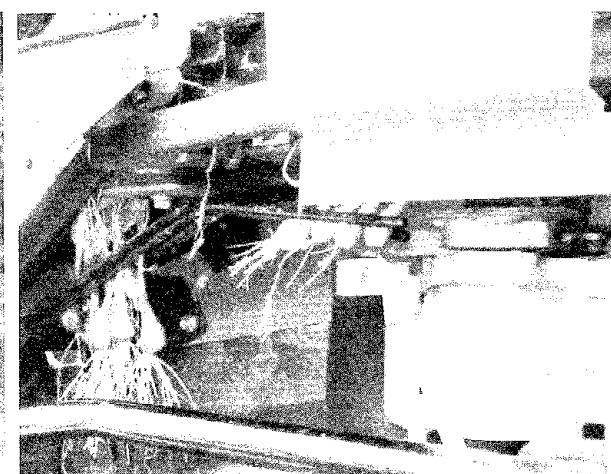
茎切断カッター前のガイド

- (4) 茎葉切断部ではカッターへ搬送するガイドを改良し、カッターのφを大きくした。茎の切断は高さの調整により適正に行われたが、生育が旺盛な株を掘り上げた場合はカッター前のガイド部分で株詰まりが発生した。
- (5) 地下部長のバラつきにより茎切断部にかかる株の上下位置が変動し、茎部分が長く残ったり球を切ったりするなどラッキョウの損傷が見られた。
- (6) 掘り上げ段階での問題が発生したため作業が順調に進まず、精度調査は実施できなかった。

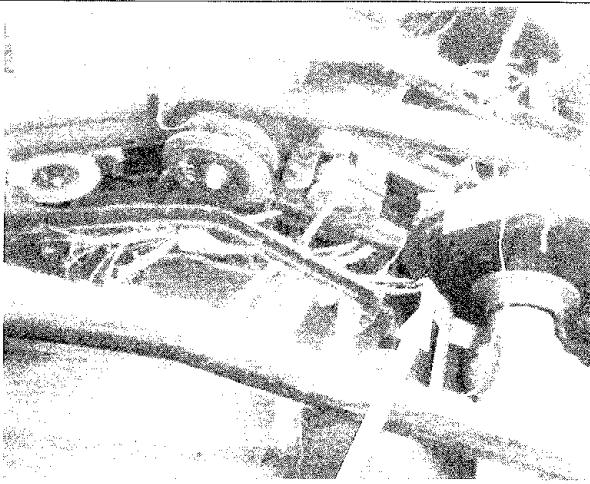
茎切断カッター

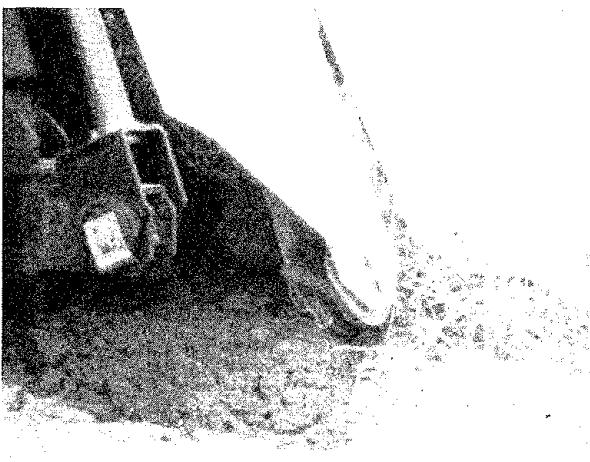
掘り取り部が砂とラッキョウを押してしまう
