委託試験成績（平成 26 年度）

担当機関名、代表者名	秋田県農業試験場 場長 渡辺 兵衛
実施期間	平成 25 年度～26 年度、終了年度
大課題名	I 大規模水田営農を支える省力・低コスト技術の確立
課題名	密植直播機の作業性能実証試験
目的	<p>水稻直播栽培は、水田ほ場の大区画や経営規模の拡大を背景に、省力技術として注目されている。寒冷地北部の秋田県における直播栽培では、出芽・苗立ちの安定化が最も重要であり、酸素供給剤や落水出芽法が普及している。しかし、出芽時に滞水しやすい場所や機械の旋回部での苗立ち不良が散見され、圃場内での苗立ち数、生育のバラツキの原因となっている。寒地や近年の乾田直播では、苗立ち数や穂数を確保するためには、条間を 20cm 程度に狭くすることが有効とされている。近年、条間 20cm 仕様の湛水直播機が開発されたことから、寒冷地における苗立ちの安定化や生育、収量、品質への影響を検討する必要がある。そこで、条間 20cm 仕様の 10 条湛水直播機の作業性能と水稻の苗立ち、生育、収量を慣行の 30cm 条間湛水直播と比較検討する。</p>
担当者名	作物部 主任研究員 進藤勇人
<p>・前年までの結果</p> <p>条間 20cm の試験機（ヤンマー社 VP60X-TRR10 型、10 条、本機車輪部条間のみ条間 30cm、作業幅 2.2m、補助車輪を本機外側に装備し使用）は後方に種子、肥料のホップがあるため後方バランスでスリップが大きかったが、作業時間は対照機と同等であった。苗立ち率は 49.2～59.3%で同等であり、生育、収量でも大きな差は認められなかった。草丈、節間長、稈長も同等で倒伏程度も大きな差は認められなかった。</p> <p>1. 試験場所 秋田県秋田市雄和相川 秋田県農業試験場水田ほ場</p> <p>2. 試験方法 (1) 供試機械名 試験機：条間 20cm 仕様密植湛水直播機（Y 社 RG6-MXU-3ST10 型、10 条、本機車輪部条間のみ条間 30cm、作業幅 2.2m、補助車輪を本機外側に装備し使用、播種量設定のため目皿を加工） 対照機：湛水直播機（ヤンマー社 RG8 -STRG8 型、8 条、条間 30cm、作業幅 2.4m） (2) 試験条件 ア. 圃場条件 1) ほ場 A 秋田農試水田圃場 細粒グライ土（ほ場区画 1ha（200×50m）、農道ターン） 2) ほ場 B 秋田農試水田圃場 細粒強グライ土（ほ場区画 1ha（200×50m）、農道ターン） イ. 供試品種・播種日：あきたこまち・5 月 14 日（代かき日 荒代 5/6、本代 5/10） ウ. 播種様式：潤土土中条播、カルパー等倍コーティング、落水出芽期間 8 日間 エ. 試験区の構成（供試機材、試験面積、播種量（乾粒換算）、施肥窒素量（

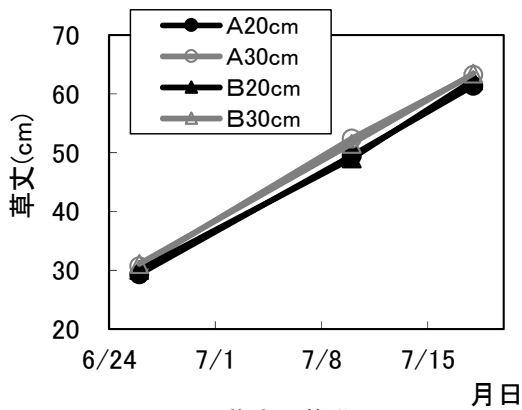
図1 草丈の推移

- 1) 20cm区の草丈はいずれのほ場でも、同等~やや短く推移した(図1)。
- 2) 20cm区の茎数は30cm区と比べ、7月10日までは同等~やや少なく推移し、7月18日ではやや多かった。穂数では同等~やや少なかった(図3)。
- 3) 20cm区の葉色は30cm区に比べ、6月下旬ではやや高かったが、それ以降8月上旬まで同等~低く推移した(図4)。
- 4) 20cm区の節間長は30cm区と比べ一定の傾向が認められず、稈長(節間長合計)も同等であった。密条により草丈、稈長が長くなる傾向は認められず、倒伏程度も同等であった(表4、表5)。

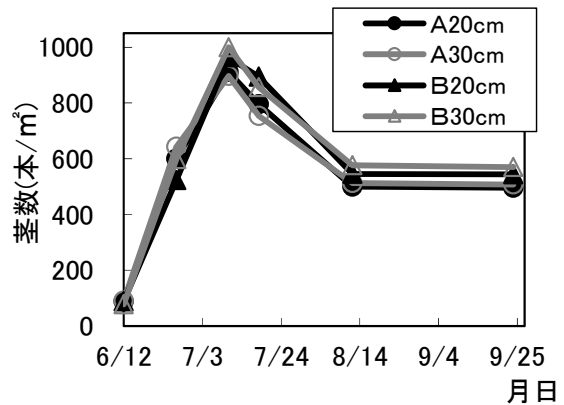
図2 茎数の推移

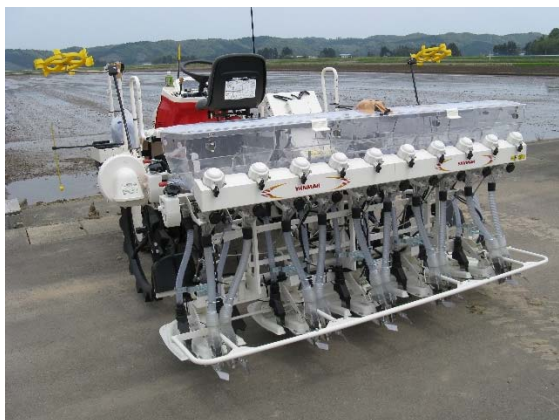
写真 条間 20cm 仕様播種機

条間 20cm 仕様湛水直播機は、種子ホップと肥料ホップの両方が作業機後方に配置されているため、湿田では後方バランスになり播種が不安定で、作業速度が低下した。また、それにより播種深のコントロールが難しい。

(1) 試験機は種子ホップと肥料ホップが一体化し作業機後方に配置されているため、湿田では後方バランスになり機体が不安定であった。それにより播種が不安定で、播種深がやや深くなり出芽がやや遅れる結果となった。スリップが大きくなったことで作業速度が低下したと補給時間が長くなったことで、作業能率が 0.4h/ha 程度低下した。

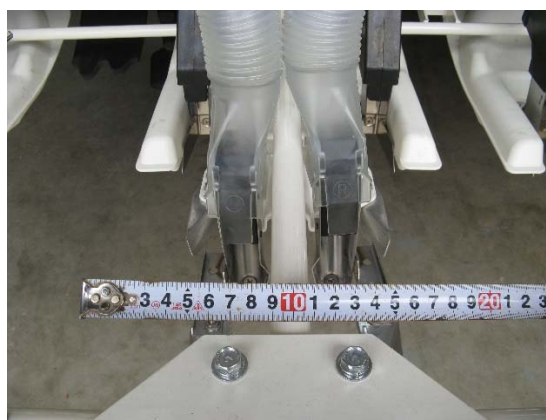
写真 条間 20cm 仕様播種機の播種部

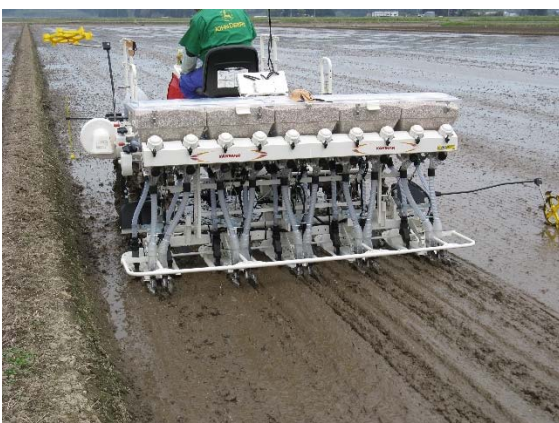
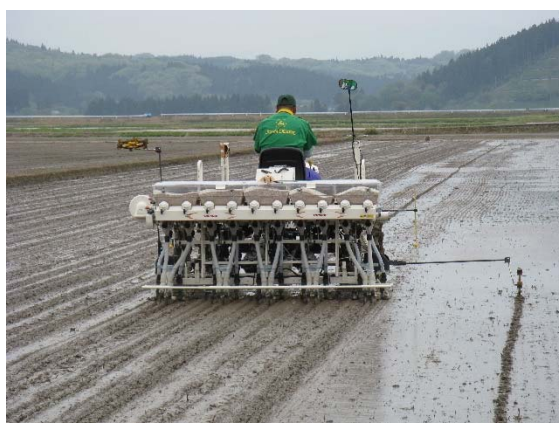
写真 条間 20cm 仕様播種機の作業状況

- 1) ほ場A、Bの1ha農道ターン施工ほ場それぞれで、条間20cm、条間30cmの播種作業を行った。播種工程数は9~12で、側条施肥の肥料と種子の補給回数は5~7回(片側の農道ターンで毎回補給)であった。試験機の作業速度は平均1.37m/sであり、対照機より遅かった。全作業時間は播種と補給の作業時間が長いことで、対照機より0.4h/ha程度長かった。これは種子ホップと施肥ホップが作業機後方にあるため、播種部が下がりバランスが悪く、スリップが大きくなり速度が低下したと補給がしにくい構造が原因と考えられた(表1)。

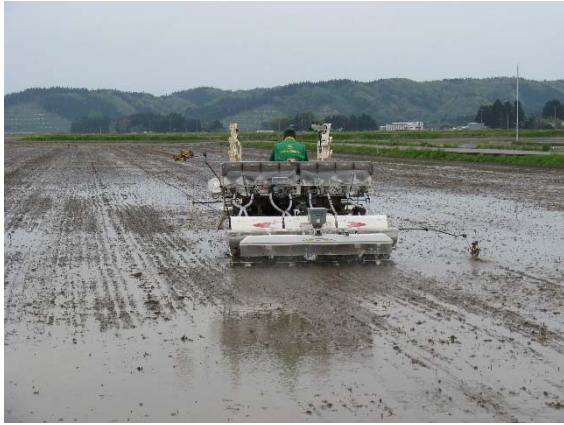
写真 条間 30cm 仕様播種機(対照機)

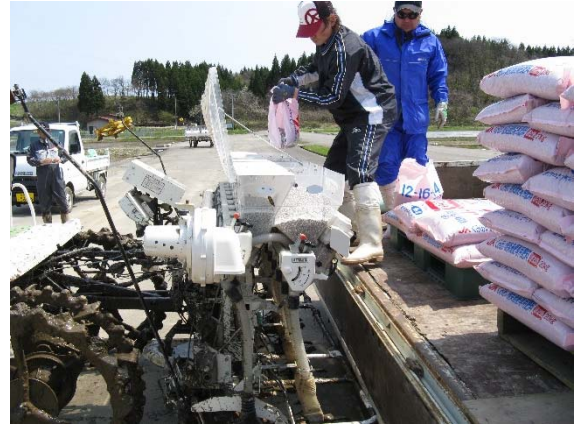
写真 肥料、種子の補給状況(試験機)

種子ホップと肥料ホップが一体化しているため、片方ずつの補給になり、補給時間が長くなる。播種量の設定範囲が北海道仕様になっており、6kg/10a 以下の設定ができない。

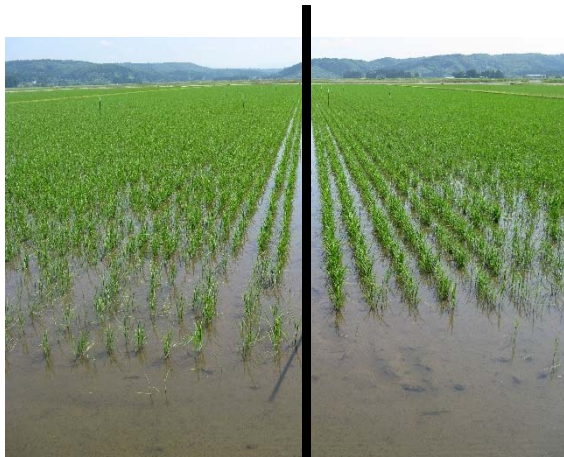
写真 ほ場 B の生育の状況(6月26日、  
左 条間 20cm、右 条間 30cm)

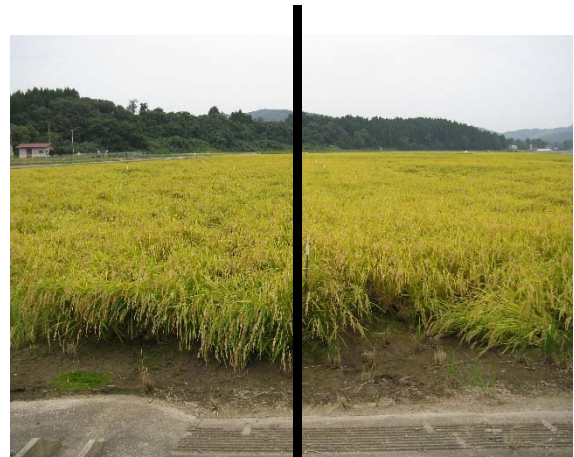
写真 ほ場 A の生育の状況(9月24日、  
左 条間 30cm、右 条間 20cm)
