委託試験成績（平成27年度）

担当機関名	兵庫県立農林水産技術総合センター 淡路農業技術センター・農業部															
実施期間	平成26～27年度															
大課題名	Ⅱ 高品質・高付加価値農産物の生産・供給技術の確立															
課題名	表層細土整形ロータリーを用いた秋穫りレタスの湿害軽減効果の検討															
目的	大雨による湿害が発生しやすい秋穫りレタス栽培において、表層細土整形ロータリーを用いた畝立てにより、湿害を軽減し、初期生育と品質・収量の向上を図る。															
担当者名	竹川 昌宏															
<p>1. 試験場所 淡路農業技術センター場内圃場</p> <p>2. 試験方法</p> <p>表層細土整形ロータリーを用いた畝立てと人為的な多水分処理により、表層細土整形ロータリーの湿害軽減効果について検討する。前年度、冠水による肥料の流亡が問題となったことから、本年度は冠水の後、追肥をする試験を加える。また湿害の程度を変えるため、冠水処理だけでなく灌水チューブによる大雨処理を加える。</p> <p>(1) 試験区</p>

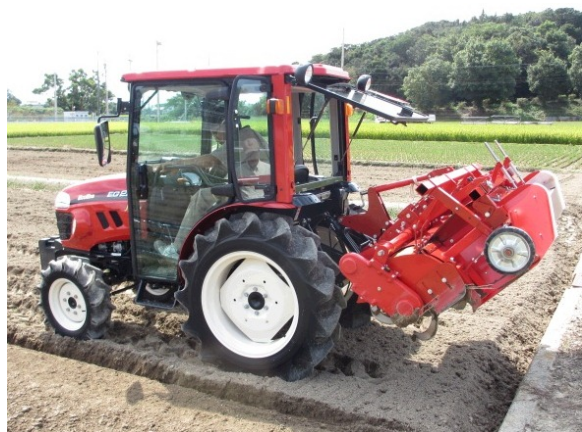
トラクターとロータリー（全体）

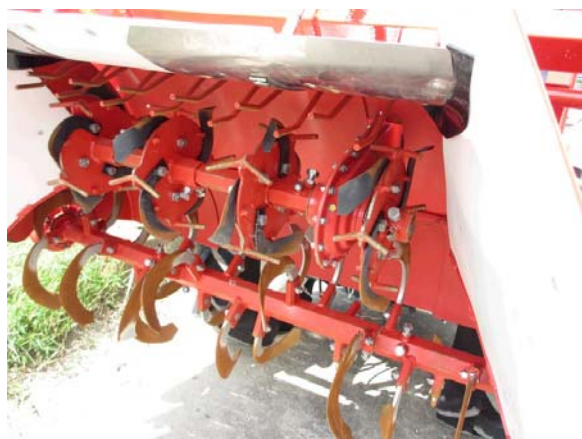
表層細土整形ロータリー

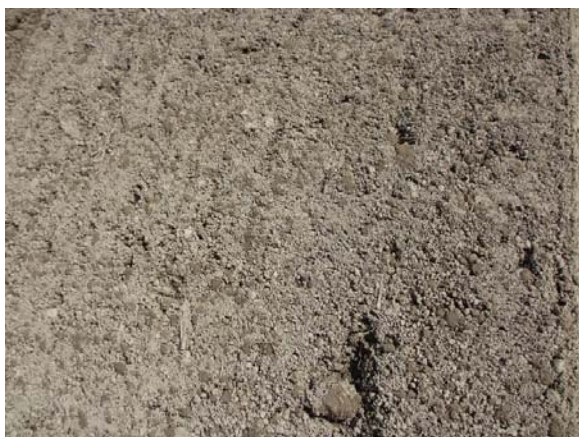
2軸区

耕耘時の畝表面

た場合 75%、慣行ロータリーでは 67%であったのに対し、深さ 15～25cm では表層細土ロータリーで 69%、慣行ロータリーでは 73%であった（表 1）。このことから、表層細土ロータリーでは、表層部で粒径が細かい土が多いことが示された。

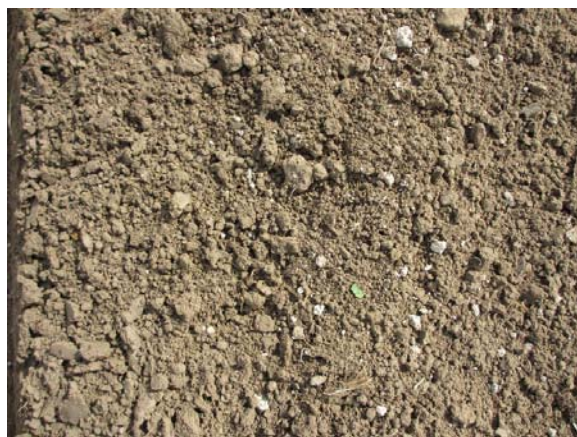
整形区

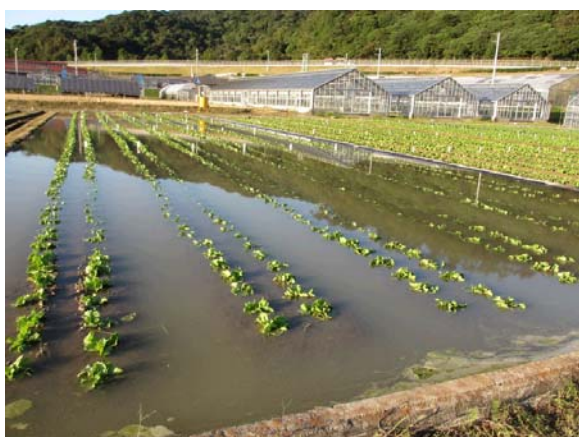
冠水処理

<table><tr> <td>ア. 水分処理</td> <td>水分処理</td> <td>処理方法</td> </tr><tr> <td></td> <td>冠水</td> <td>畝が見えなくなるまで冠水させ6時間後落水</td> </tr></table>

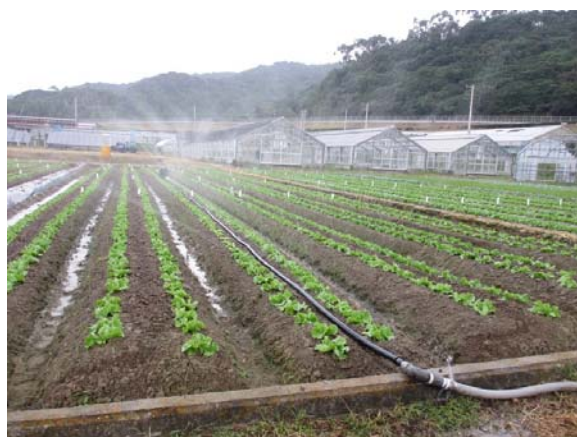
大雨処理

<table><tr> <td>ア. 水分処理</td> <td>水分処理</td> <td>処理方法</td> </tr><tr> <td></td> <td>大雨</td> <td>灌水チューブ(スミスンスイワイド)で400mm降雨相当散水(23時間)</td> </tr></table>
