キャベツの溝植え機能付き移植機の実用化促進と機械化体系の確立

鹿児島県農業開発総合センター大隅支場農機研究室 研究員 大園賢志郎

令和2年度～5年度、新規開始

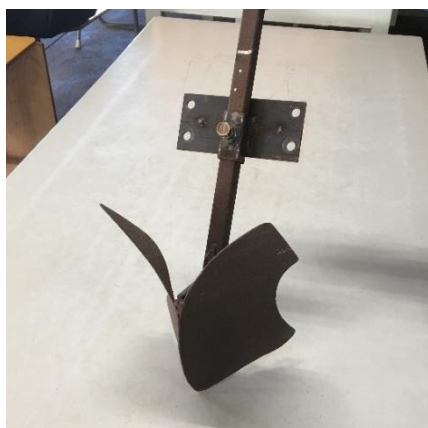
写真1 作条装置(試作機)

畝天面にV形の浅溝を切り、この溝底に定植し活着までの強風避けや結球時の倒伏を抑制する溝植について、V形作条機能を追加した作条機能付移植機の実用化と機械化体系の確立を図る。

今年度の試験では、溝植えによる結球の倒伏が軽減されることが確認できた。また、作条時の畝の崩れ、移植時の苗の埋没の発生といった問題点も確認できたことから、作条装置の改良や取付位置の変更等を検討する必要があると考えられる。また、次年度は改良を行った作条機能付移植機については、移植時の作業速度による溝及び移植精度への影響を検討していく。

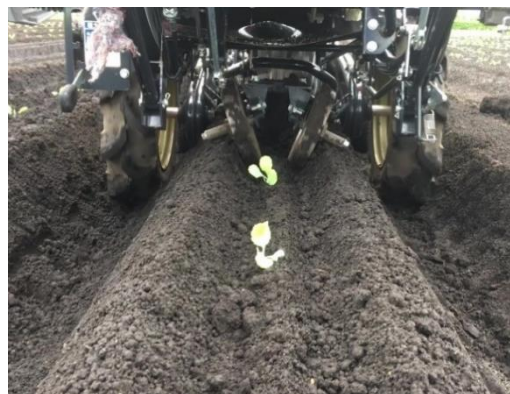
写真2 狭幅鎮圧輪(試作機)

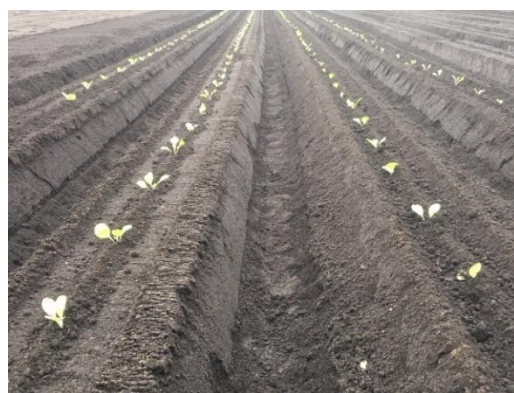
写真3 植付状況(左:平植 右:溝植)

移植後の植付状況は、正常に植え付けられていたものが溝植は68.9%で、平植の93.3%に比べて低く、また、溝植は平植に比べて浅植や転倒、特に埋没（土の中に苗のほとんどが埋もれている状態）が多かった（表1）。埋没の要因として、作条装置が溝を切る際にかかる抵抗により、機体が上下し植付深さが安定しないことが考えられる。また、溝を切る際に発生する土は、基本的に畝の表面上にとどまるが、開孔器から溝に苗が落ちた後に土が溝内に多く流れ込むことも一つの要因と考えられる。
