委託試験成績（令和2年度）

担当機関名 部・室名	鹿児島県農業開発総合センター 大隅支場・農機研究室
実施期間	令和2年度～令和5年度、新規開始
大課題名	Ⅱ 高品質・高付加価値農産物の生産・供給技術の確立
課題名	キャベツの溝植え機能付き移植機の実用化促進と機械化体系の確立
目的	畝天面にV形の浅溝を切り、この溝底に定植し活着までの強風避けや結球時の倒伏を抑制する溝植について、V形作条機能を追加した作条機能付移植機の実用化と機械化体系の確立を図る。
担当者名	鹿児島県農業開発総合センター大隅支場農機研究室 研究員 大園賢志郎
<p>1. 試験場所 鹿児島県農業開発総合センター大隅支場</p> <p>2. 試験方法</p> <p>(1) 供試機械名 作条機能付移植機（ベース機PW10） キャベツ収穫機 HC-125</p> <p>(2) 試験条件</p> <p>ア. 圃場条件 厚層多腐植質黒ボク土（畑）</p> <p>イ. 栽培等の概要</p> <p>品 種 名 「おきな」</p> <p>播 種 期 令和2年8月12日</p> <p>移 植 期 令和2年9月9日（通常苗）、令和2年9月15日（老化苗）</p> <p>収 穫 期 令和2年11月24日（通常苗のみ）</p> <p>施 肥 N:P:K=15:15:15kg/10a（基肥BB555 100kg/10a）</p> <p>播 種 30角セルトレイ 128穴</p> <p>栽培様式 畝幅60cm、株間35cm 4、700株/10a</p> <p>ウ. 試験区の構成</p> <p>試験区 ① 試験（溝植） ② 対照（平植） 各2a×3反復</p> <p>エ. 調査項目</p> <p>1) 移植前 苗性状、畝寸法</p> <p>2) 移植時 土壌条件、移植精度、移植作業能率、溝寸法・植付深さ</p> <p>3) 移植後 生育・収量、倒伏状況、機械収穫精度</p> <p>※老化苗については、移植前～移植時のみ試験を実施</p> <p>3. 試験結果</p> <p>(1) 試験の概要</p> <p>供試品種に「おきな」を用い、8月12日に播種した。また、移植する苗条件による溝植えの精度への影響を把握するため、通常苗と老化苗（通常苗より約1週間育苗期間を延長）の2種類の苗を用意し、試験を行った（表1、2）。通常苗は9月9日、老化苗は9月15日に移植した。また、収穫時生育・収量調査、機械収穫精度調査は、通常苗のみ行った。</p> <p>(2) 作条機能付移植機の概要</p> <p>試作した作条装置は、移植機の前方に装着し、幅15cm、深さ5cmの植え溝を作条する。また、溝内で鎮圧を行うよう、幅の狭い鎮圧輪を試作し、機体後方に元から付属されている覆土ローラと取り換えて装着した。</p> <p>(3) キャベツ収穫機の

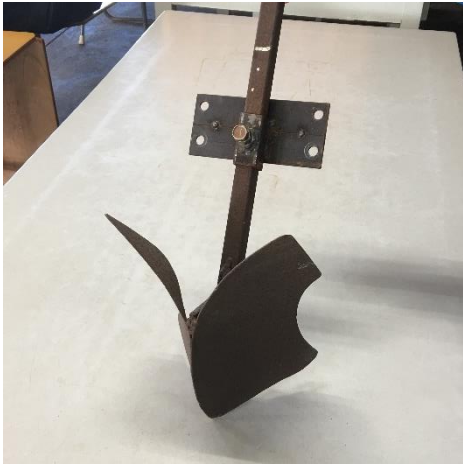
写真1 作条装置（試作機）

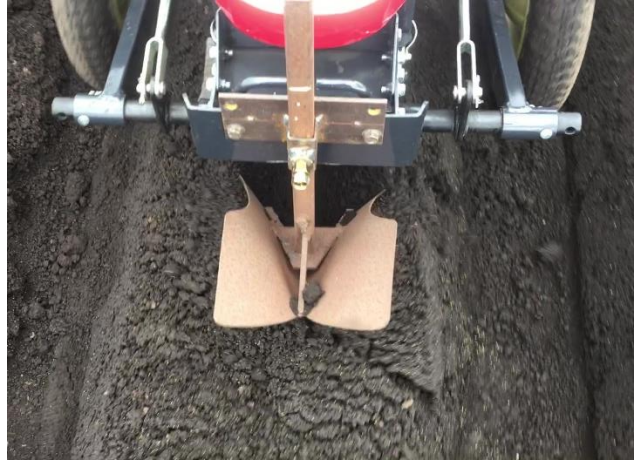
写真2 移植時の作条状況

栽培様式は畝幅 60cm、株間 35cm で、植え溝は幅 15cm、深さ 5cm とした。畝立て、作条の結果、全体として計画していた規格と大きな差はなかったが、作条装置の溝切りの際に畝に亀裂が入るなど畝の形が崩れた箇所が一部あった。また、溝植における植付深さ（苗の地際から畝表面までの高さ）は 4cm であった（表 3、4、5、6）。

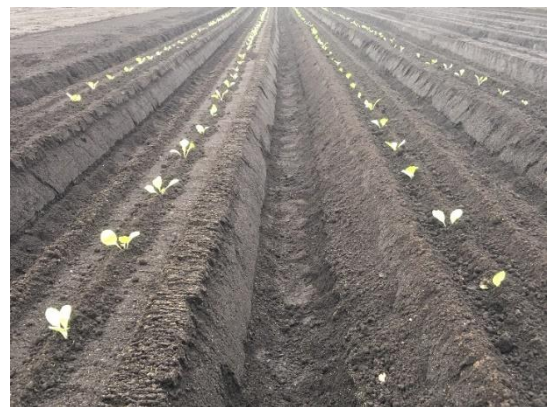
写真4 植付状況（左：平植 右：溝植）

移植後の植付状況は、正常に植え付けられていたものが溝植は 68.9% で、平植の 93.3% に比べて低く、また、溝植は平植に比べて浅植や転倒、埋没（土の中に苗のほとんどが埋もれている状態）が多かった。欠株はほとんど差がなかった（表 8）。

通常苗、老化苗ともに溝植では平植に比べて埋没が多かった。作条装置が溝を切る際にかかる抵抗により、機体が上下し植付深さが安定しないことが要因と考えられる。また、溝を切る際に発生する土は、基本的に畝の表面上にとどまるが、開孔器から溝に苗が落ちた後に土が溝内に多く流れ込むことも一つの要因と考えられる。作条機能付移植機の改良により移植精度の向上を図る必要がある。

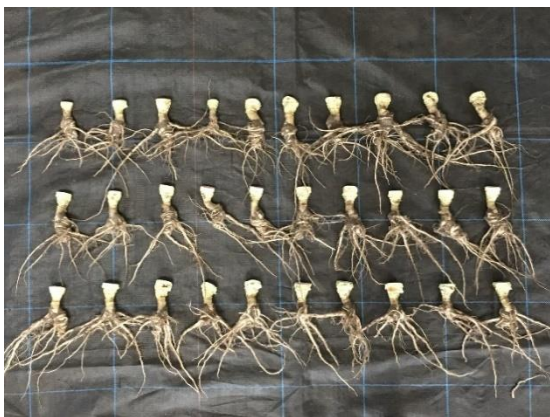
写真5 収穫時の軸、根の状況（平植）

収穫時の軸長は溝植が平植に比べて短い傾向にあった。軸の曲がり、溝植が平植に比べて小さい傾向にあった（表 15）。

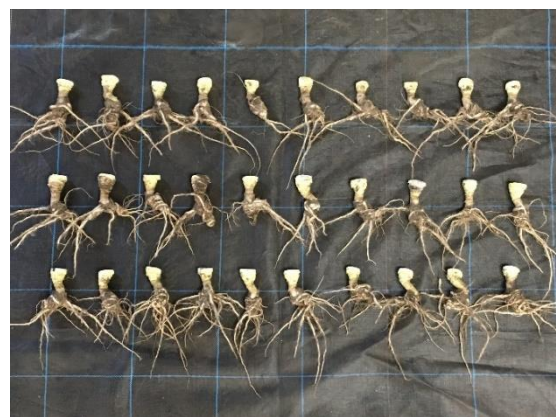
写真6 収穫時の軸、根の状況（溝植）
