委託試験成績（令和3年度）

担当機関名 部・室名	地方独立行政法人北海道立総合研究機構 農業研究本部 十勝農業試験場 研究部農業システムグループ								
実施期間	令和3年度～4年度 新規								
大課題名	Ⅱ 高品質・高付加価値農産物の生産・供給技術の確立								
課題名	ブロッコリー収穫機の加工業務用一斉収穫体系への適用性検証								
目的	北海道におけるブロッコリーの作付面積は2000年から急激に増加し、2008年以降は2,500ha前後で推移している。今後、農家戸数の減少が予想される中で生産量の維持拡大が求められるが、そのためには機械化が遅れている収穫作業の省力化が必要である。道総研は2018年に一斉収穫に適した品種を選定しているが、省力収穫のためには対応する収穫機が必要と指摘している。 2020年からモニター販売が開始されたブロッコリー収穫機は加工業務用の一斉収穫向けとされている。そこで、加工業務用ブロッコリー一斉収穫体系の構築に向け、一斉収穫に適した品種や栽植方法、収穫調製体系と組み合わせた現地試験を行って作業性能や所要労働力を調査し、加工業務用ブロッコリー一斉収穫体系におけるブロッコリー収穫機の適用性を検証する。								
担当者名	吉田 邦彦								
<p>1. 試験場所：北海道勇払郡むかわ町農家圃場（典型湿性火山放出物未熟土）</p> <p>2. 試験方法</p> <p>同一圃場内・同一作期の作物を供試して、異なる日に一斉収穫することで異なる花蕾径での機械収穫を実施し、作物条件（花蕾径、姿勢）と速度による作業精度への影響、及び供試機による作業能率を明らかにする。</p> <p>(1) 供試機 ブロッコリー収穫機 HB1250</p> <p>(2) 試験条件</p> <p>ア. 供試圃場</p> <p>面積 863m<sup>2</sup>（畦長 109m×畦間 0.66m×6 畦×2 収穫日） ※南北方向畦の約 1.9ha 圃場の一部を供試。同一圃場内、供試 12 畦以外については 10 月 12 日から農家慣行の選りどり開始。</p> <p>イ. 供試品種</p> <p>品種：「沢ゆたか」（条間 66cm、株間 30cm、5050 株/10a）</p> <p>ウ. 耕種概要及び試験日</p> <table border="1"> <thead> <tr> <th>播種</th> <th>定植</th> <th>培土</th> <th>機械収穫試験※</th> </tr> </thead> <tbody> <tr> <td>7月14日</td> <td>8月12日</td> <td>9月6日</td> <td>一回目:10月15日 二回目:10月18日</td> </tr> </tbody>

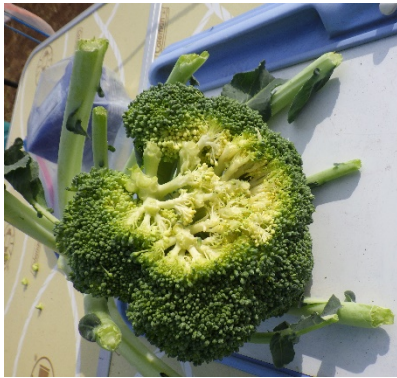
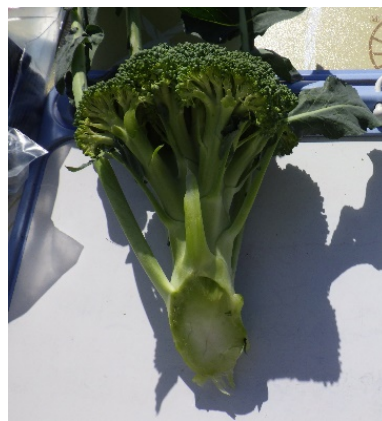
写真3 切り傷2における切り口の違い例

(左(二回目、試験No7)は外葉カッターで、右(二回目、試験No1)は根切りカッターによる切断と思われるもの)

切り傷は主に外葉カッタと花蕾の接触で発生したが、二回目試験のNo1においては根切りカッタによると思われる鋭利な切断痕（切り傷2、参考写真3）が3株、10%発生していた。また、切り傷1は花蕾高の高い株で発生した一方、切り傷2は様々な花蕾高の株でみられた（図4）ことから、搬送部で花蕾が切断部（外葉カッタおよび根切りカッタ）に接触するような姿勢となった場合、サイズによらず激しい切断が発生することが伺われた。

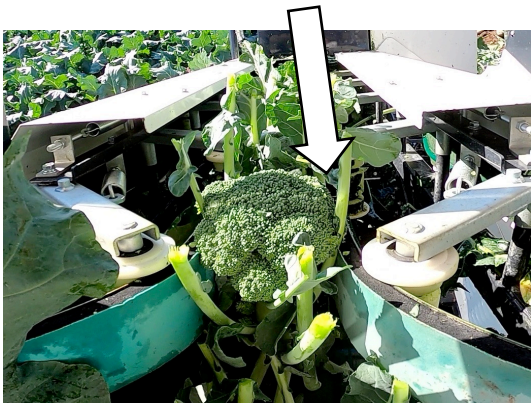
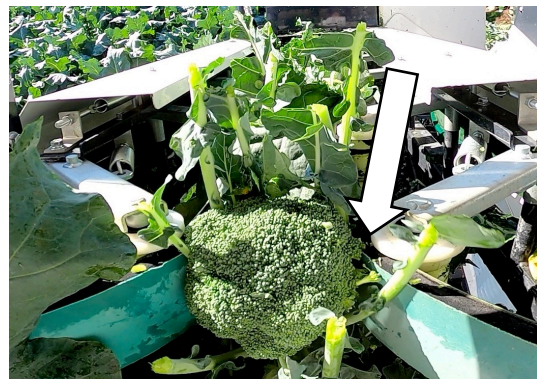
写真4 搬送部における欠損発生状況の例

(左写真矢印部分：花蕾への葉柄食い込み、右写真矢印部分：食い込んだ後が欠損している)

損傷のうち、欠損は花蕾サイズや速度に関わらず全体の3~8割に達した。試験処理(花蕾径、速度)による影響は判然としなかったが、搬送部の動画からは、搬送ベルトで花蕾が外葉の外側から把持された際に、花蕾に葉柄がくい込んだ部分での欠損発生の様子が観察された(参考写真4)。今回の試験時期は新型コロナウイルス感染症の影響等によって10月中旬と遅くなり、欠損発生が気温により影響を受けた可能性も考えられることから、次年度は夏場の試験により再度評価する必要がある。
