委託試験成績（令和3年度）

担当機関名 部・室名	福島県農業総合センター 所長 武田信敏
実施期間	令和3年度～令和5年度、新規開始
大課題名	Ⅱ 高品質・高付加価値農産物の生産・供給技術の確立
課題名	ブロッコリー栽培における一斉収穫体系の成立条件
目的	<p>福島県相馬地方は、平成22年度時点で126.7haの栽培規模を誇る当県有数のブロッコリー産地であった。しかし、東日本大震災と原子力災害により営農の中断や生産者の離農による担い手不足が急激に進み、平成24年度には、生産面積が震災前の1/3以下である39.9haまで落ち込んだ。</p> <p>一方、県とJAでは、当該地域における営農再開と産地復興の重点品目としてブロッコリーを位置付け、生産拡大を強く推進している。</p> <p>そこで、ブロッコリー産地の復興の加速化に向け、管内で主軸となる1ha前後の生産者の飛躍的な規模拡大を後押しするため、既存の手選別収穫に一斉収穫機を組み合わせた収穫体系を構築し、機械導入の経済性評価を行い、当地方に即した営農モデルを明らかにする。</p>
担当者名	<p>所 属：福島県農業総合センター企画経営部経営・農作業科 役職・氏名：研究員 宮川貴光 連 絡 先：Tel 024-958-1714 Fax 024-958-1729 Email miyakawa_takamitsu_01@pref.fukushima.lg.jp (現地試験、販売実態調査)</p> <p>所 属：福島県相双農林事務所農業振興普及部経営支援課 役職・氏名：技師 上野 詩織 連 絡 先：Tel 0244-26-1151 Fax 0244-26-1169 Email ueno_shiori_01@pref.fukushima.lg.jp</p>

1. 試験場所	福島県南相馬市原町区馬場（現地生産者ほ場）
2. 試験方法	<p>(1) 供試機械名 ブロッコリー収穫機（HB1250・1条刈り）</p> <p>(2) 試験条件 ア. ほ場条件 ブロッコリー作付9haのうち、機械収穫30a (水田転換畑、前作ブロッコリー、排水性良好、多発病害虫なし)</p> <p>イ. 栽培等の概要</p> <p>品種名 スーパードーム（カネコ種苗）、ブロッケンHP（住友農業資材株式会社）、SK9-099（サカタのタネ）、</p> <p>耕起 5月4日 汎用トラクター</p> <p>播種 7月20日 128穴セルトレイ（種子1粒/穴、播種前処理なし）</p> <p>施肥 8月15日 基肥一発（秋冬ブロッコリー一発（N-P-K=22-6-8）、苦土石灰）</p> <p>移植 8月20日 SK9-099 8月21日 スーパードーム、ブロッケンHP ※全自動移植機、全株深植え（定植位置を最も深く設定）、畝幅は一律65cm。</p>

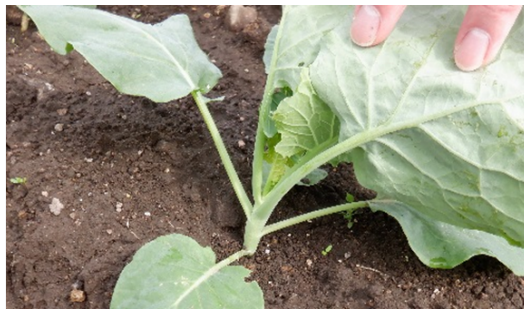
写真1 現地ほ場の深植えの状況

機械収穫の効率低下の要因となる倒伏を、密植により軽減可能であるか検証した。供試 3 品種それぞれに株間 30cm の密植区と現地慣行の株間 35cm の慣行区を設け、生育状況（葉数・草丈・地際～生長点の長さ・花蕾径・収穫時の花蕾重）と収穫時の倒伏程度（定植位置と花蕾頂点位置のズレ）を調査し、機械収穫に適した有望品種を検討した。なお、試験ほ場では、倒伏防止対策として、慣行的に全区を深植えて移植している（写真 1）。倒伏の程度については、畝に対して垂直方向を x 軸、畝方向を y 軸、原点を定植位置としたときの、定植位置から花蕾頂点までの長さを距離として表した。

深植えに関しては、試験区ごとに深さの程度に開きがあり、倒伏防止に対する効果は判然としなかった。しかし、最も深植えの割合が高かった試験区 (SK9-099・密植区) では、一定の方向に傾いていたものバラツキは少なかった (図 3)。

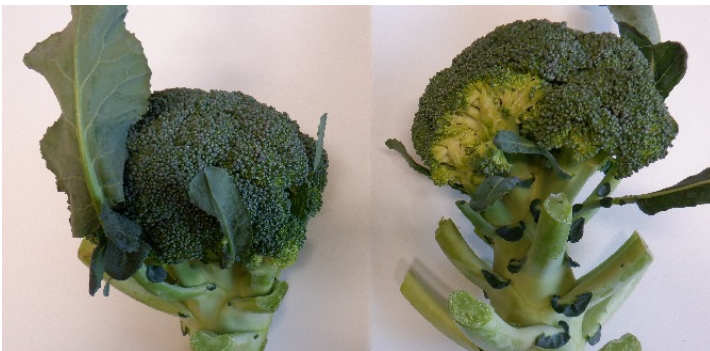
写真2 花蕾に発生したキズ (左:正常 右:キズあり)

スーパードーム、ブロッケン HP では、機械収穫中に一斉収穫機の不具合に起因するキズやカットミスが発生したため (写真 2、3)、一斉収穫区のデータを取ることができた SK9-099 について調査した。

一斉収穫機の機械収穫時に花蕾のキズとカットミスが多発した。花蕾のキズは、収穫部のアームの角が花蕾に接触することで起こると考えられたことから、収穫期間終了後にローラーを取り付ける改修を施した(写真6)。また、カットミスは、茎カット用回転刃に生じた欠けによるもの(刃の欠損部でカットした際に株が大きく傾いたこと)が一因と判明したため、回転刃の換装を行った。ただし、回転刃の欠けは、青果用の規格(再調整時に花蕾+茎部の合計長13cm以上)を確保するために地際に近い位置で茎をカットした際、株に付着していた土壌や小石を巻き込んだことが原因と考えられたことから、青果用での一斉収穫機の現地導入時は、特に茎部の長い品種を選定する必要性が示唆された。

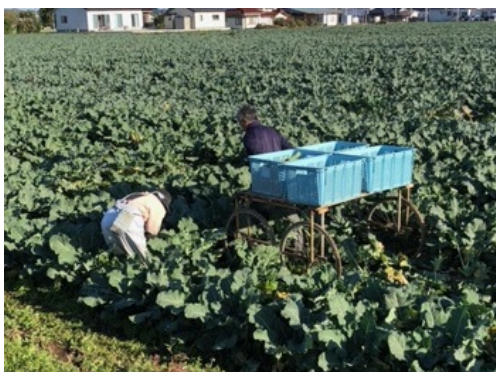
写真4 手収穫作業の様子

収穫方法別の組作業を見ると、機械収穫は 3 名 (オペレータ 1 名、同乗粗調製 2 名)、手収穫は 2 名で比較した場合、1 株当たりのべ収穫時間は、機械収穫で 9.7 秒 (うち刈取時間 7.6 秒)、手収穫 (2 回目) で 6.3 秒 (うち刈取時間 5.5 秒) であった (表 4)。なお、機械収穫の粗調製 2 名は手収穫の 2 名と同一者が行ったが、徒歩・中腰で行う手収穫作業 (写真 4) と、機械上・起立状態で行う調製作業 (写真 5) において、疲労度は両者で同等との主観評価が得られた。

ただし、機械収穫の所要時間に関しては、調査時に作業を行った現地生産者2名にとって、機械収穫がほとんど経験のない作業であったことも作業速度を下げた要因に考慮された。疲労度調査において、徒歩・中腰で行う手収穫作業（写真4）と、機械上・起立状態で行う調製作業（写真5）が同程度の疲労として感じられたことは、作業の習熟度や効率にも起因している可能性があり、機械収穫の作業速度は複数年を掛けて評価することの必要性に留意しなければならない。
