担当機関名 部・室名	鹿児島県農業開発総合センター 大隅支場・農機研究室
実施期間	令和2年度～4年度、継続
大課題名	Ⅱ 高品質・高付加価値農産物の生産・供給技術の確立
課題名	キャベツの溝植え機能付き移植機の実用化促進と機械化体系の確立
目的	畝天面に溝を切り、溝底に定植し活着までの強風避けや結球時の倒伏を抑制する溝植を行うにあたって、溝切り機能を追加した溝植え機能付き移植機の実用化促進と機械化体系の確立を図る。
担当者名	鹿児島県農業開発総合センター大隅支場農機研究室 研究員 大園賢志郎
<p>1. 試験場所 鹿児島県農業開発総合センター大隅支場</p> <p>2. 試験方法</p> <p>(1) 供試機械名 溝植え機能付き移植機（ベース機 全自動野菜移植機（PW10） キャベツ収穫機 HC-125</p> <p>(2) 試験条件</p> <p>ア. 圃場条件 多腐植質厚層黒ボク土（畑）</p> <p>イ. 栽培等の概要</p> <p>品 種 名 「おきな」</p> <p>播 種 期 令和3年8月3日</p> <p>移 植 期 令和3年9月3日</p> <p>収 穫 期 令和3年12月1日</p> <p>施 肥 N:P:K=15:15:15kg/10a（基肥 BB555 100kg/10a）</p> <p>播 種 30角セルトレイ 128穴</p> <p>栽植様式 畝幅60cm、株間35cm 4,761株/10a</p> <p>ウ. 試験区の構成</p> <p>試験区 ①試験 新溝植区(令和3年度試作) ②対照 旧溝植区(令和2年度試作) ③対照 平植 各1a×3反復</p> <p>エ. 調査項目</p> <p>溝寸法、機械移植精度、移植作業能率、生育・倒伏状況、軸寸法・軸曲がり状況、 機械収穫精度、収穫作業能率</p> <p>3. 試験結果</p> <p>(1) 溝植え機能付き移植機の概要及び昨年度からの改良点</p> <p>溝植え機能付き移植機とは、ベース機の全自動野菜移植機（PW10）に畝天面に溝を切る溝切り装置を取り付け、溝切りと移植を一行程で行い溝植えを可能とする機械である。</p> <p>令和2年度に試作した溝植え機能は、機体の前方に溝切り装置を取り付けたが、溝切り時に畝の崩れが顕著に発生したことから取付位置を見直した。また、機体後部の鎮圧輪は溝内を通過しながら鎮圧するが、通過時に畝を削り、畝の崩れや苗の埋没が発生し</p>

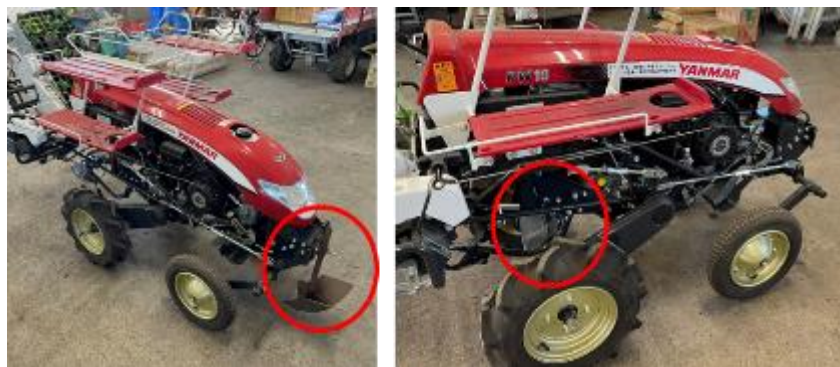
写真1 溝切り装置の取付位置(左:令和2年度試作,右:令和3年度試作)

以上の点の改善を図るため、本年度は溝切り装置の取付位置と鎮圧輪取付部、鎮圧輪の形状を検討した。溝切り装置の取付位置は機体前方から機体中央に変更した。機体中央は取り付けスペースが限られていたため、溝切り装置の形状も変更した。また、鎮圧輪取付部は畝を削っていた軸部を短くし、鎮圧輪は鎮圧の際に畝にめり込みすぎない幅（3 cm）の形状で作成した。なお、試作装置は3Dプリンター「Mastering MAESTRO Ver.2.3」で作成した。

溝切り装置の取付位置が機体前方の場合、前輪が崩れた土に乗り上げることで機体が上下に動く現象が見られたため、取付位置を機体中央に変更して溝切り時の機体の安定化を図った。また、鎮圧輪取付部の改良により、鎮圧輪が溝内を通過する際の畝の崩れを抑えた。以上の改良により溝切り精度が向上し、新溝植区は旧溝植区に比べて埋没の発生が少なくなり、移植精度が向上したと考えられた。

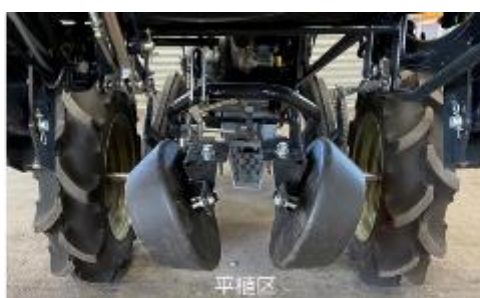
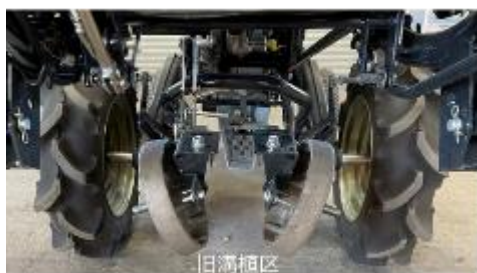
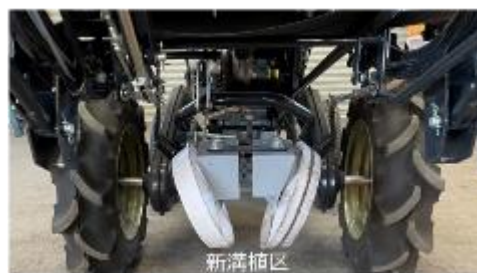
写真3 各区の鎮圧輪取付部及び鎮圧輪

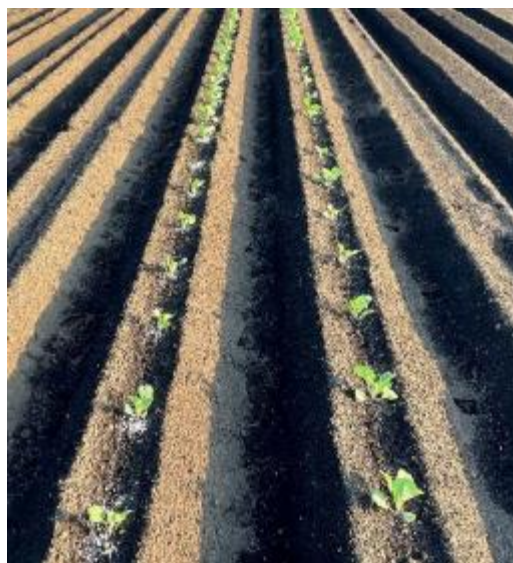
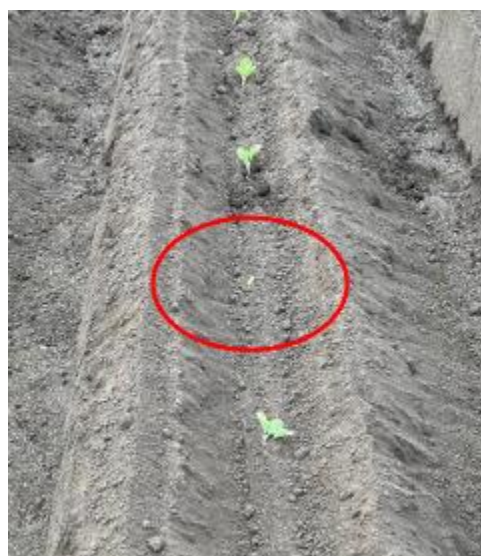
写真4 溝植の様子

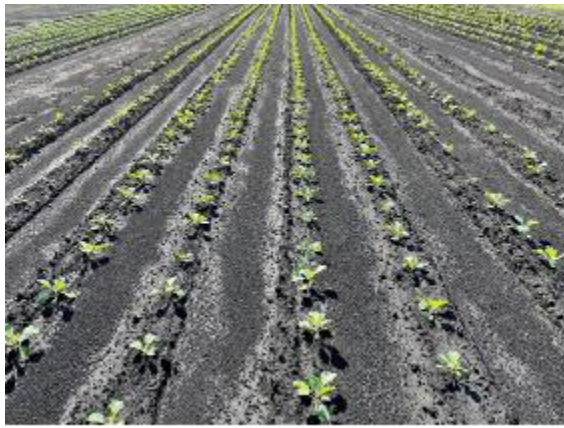
写真5 埋没した苗

正常は旧溝植区が 56.0% で、平植区の 92.8%、新溝植区の 87.8% に比べて有意に低かった。浅植、転倒、欠株は全ての区で大きな差はなかったが、埋没は旧溝植区が 36.2% で、平植区の 2.7%、新溝植区の 7.2% に比べて有意に高かった。（表2）。旧溝植区は埋没が多く、正常が少なかったことから他の区に比べて移植精度が劣った。新溝植区の移植精度は、平植区に比べてやや劣ったが、旧溝植区に比べて大幅に向上した。

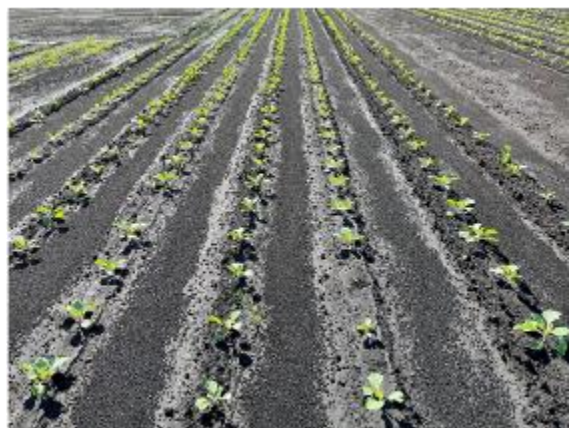
写真6 多雨による畝の崩れ（左：旧溝植区，右：新溝植区）

新溝植区、旧溝植区ともに平植区に比べて倒伏が軽減された。しかし、昨年度に比べて倒伏軽減効果は低かった。移植から一週間後の多雨により一部の畝が流されたため倒伏軽減の効果が低くなったと考えられた(表10)。本試験の畝高は約12cmとやや低かったため流されやすくなっていたと考えられ、溝植えに適応した畝高を検証する必要がある。

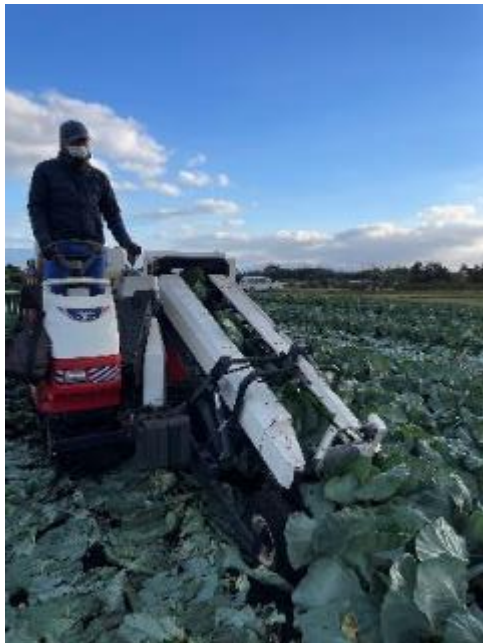
写真7 キャベツ収穫の様子

供試したキャベツ収穫機 HC-125 は、前部の掻込みホイールでキャベツを引き抜き、茎部ベルトで搬送しながら、結球部ベルトで結球部を左右から狭持する。その後、両ベルト速度差でキャベツの姿勢を制御し、茎部を固定刃で切断する。この搬送切断行程でキャベツの倒伏、軸部の曲がり程度が収穫精度に影響を及ぼし、斜め切りや深切りが発生すると考えられる。搬送工程を経たキャベツは、機体の後方で作業員がコンテナに移す。

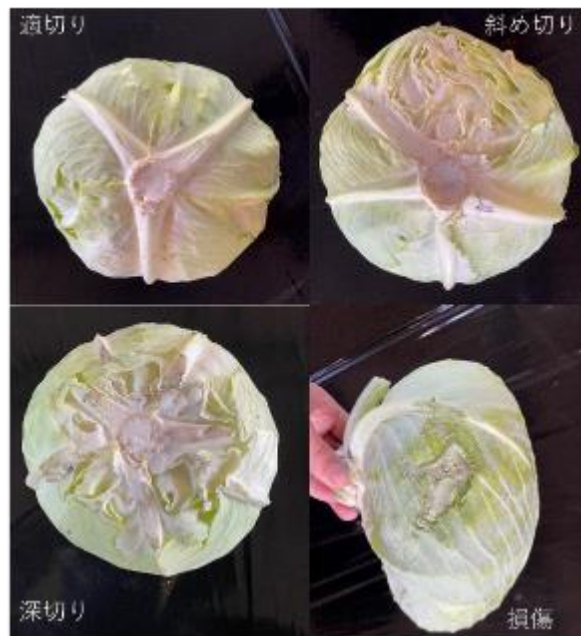
写真8 収穫精度

機械収穫精度は、結球部の損傷がないものを「適切切り」、切りすぎたものを「深切り」、斜めに切りすぎたものを「斜め切り」、軸が折れた状態で搬送され茎部が切断されずに残った状態のものを「茎残り」とした。適切切りは、新溝植区、旧溝植区それぞれ 72%、68%で、平植区の 54%に比べて有意に高かった。また深切り、斜め切りは試験区間に有意な差はなかったが、茎残りは新溝植区、旧溝植区ともに 0%で、平植区の 15%に比べて有意に低かった。損傷も新溝植区、旧溝植区ともに 0%で、平植区の 6%に比べて有意に低かった（表 9）。

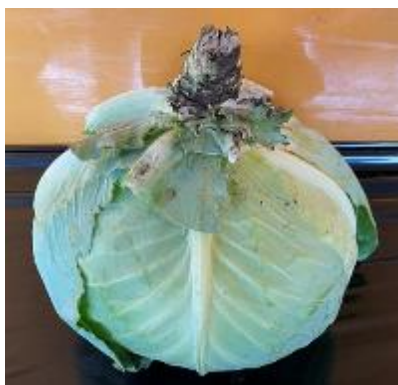
写真9 茎残り

新溝植区、旧溝植区ともに平植区に比べて茎残りが少ないことから、適切が多く収穫精度が向上した。茎残りは、軸の曲がり著しい株を収穫機が引き抜き搬送する過程で軸が折れてちぎれることで発生する。溝植えにより軸が曲がらないことで新溝植区、旧溝植区は茎残りが少なかったと考えられた。平植区において損傷が多かったが、結球の倒伏、軸の曲がり著しく、ベルトが結球を傾いたまま挟持することで搬送中に擦れることが要因と考えられた。斜め切りは新溝植区で平植区と同等の約3割発生した。斜め切りは固定刃の高さを下げ結球の基部から切断位置を遠ざけることで減らせるが、同時に切断後の残外葉枚数が増え、荷台での調整作業が増す。残外葉枚数を最低限にし、かつ斜め切りをなくす技術の検討が必要と考えられた。

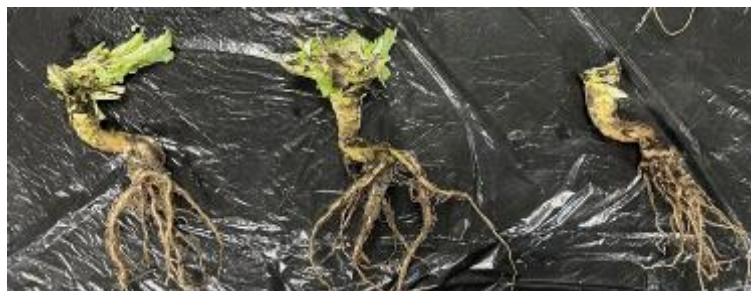
写真10 茎残りとなった株の軸

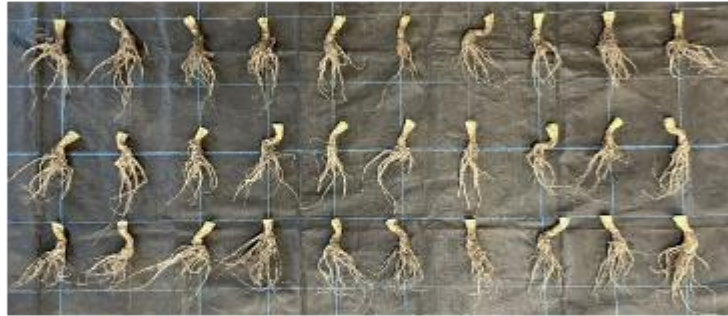
平植区

旧溝植区

新溝植区

写真 11 各区の軸の曲がり程度

地際から一枚目の外葉基部までを軸長とした。軸長は、新溝植区が 45.8mm と平植区の 62mm に比べて有意に短かった。また、軸の曲がり程度は新溝植区が平植区に比べて 0（曲がりなし）の割合が有意に高く、2（45° 以上～90° 未満）の割合が有意に低かった（表 7）。
