委託試験成績（令和4年度）

担当機関名 部・室名	地方独立行政法人北海道立総合研究機構 農業研究本部 十勝農業試験場 研究部農業システムグループ								
実施期間	令和4年度								
大課題名	Ⅱ 高品質・高付加価値農産物の生産・供給技術の確立								
課題名	ブロッコリー収穫機の加工業務用一斉収穫体系への適用性検証								
目的	北海道におけるブロッコリーの作付面積は2000年から急激に増加し、2008年以降は2,500ha前後で推移している。今後、農家戸数の減少が予想される中で生産量の維持拡大が求められるが、そのためには機械化が遅れている収穫作業の省力化が必要である。道総研は2018年に一斉収穫に適した品種を選定しているが、省力収穫のためには対応する収穫機が必要と指摘している。 2020年からモニター販売が開始されたブロッコリー収穫機は加工業務用の一斉収穫向けとされている。そこで、加工業務用ブロッコリー一斉収穫体系の構築に向け、一斉収穫に適した品種や栽植方法、収穫調製体系と組み合わせた現地試験を行って作業性能や所要労働力を調査し、加工業務用ブロッコリー一斉収穫体系におけるブロッコリー収穫機の適用性を検証する。								
担当者名	吉田 邦彦								
<p>1. 試験場所：北海道勇払郡むかわ町農家圃場（中粒質グライ化灰色低地土）</p> <p>2. 試験方法</p> <p>昨年実施できなかった一斉収穫に適した品種（「SK9-099」）による試験から、速度による作業精度への影響を、損傷程度を指標に評価する。</p> <p>（1）供試機 ブロッコリー収穫機 HB1250 前年度の試験結果を踏まえ、詰まりの要因であった搬送部下部の部材形状変更と、損傷対策として搬送部に樹脂ローラを追加した機体を供試した。</p> <p>（2）試験条件</p> <p>ア. 供試圃場 面積 697m²（畦長 176m×畦間 0.66m×6 畦） ※南北方向畦の約 8.6ha 圃場の一部を供試。</p> <p>イ. 供試品種 「SK9-099」（条間 66cm、株間 30cm、5050 株/10a）</p> <p>ウ. 耕種概要及び試験日</p> <table border="1"> <thead> <tr> <th>播種</th> <th>定植</th> <th>培土</th> <th>機械収穫試験※</th> </tr> </thead> <tbody> <tr> <td>5月4日</td> <td>6月7日</td> <td>7月初旬</td> <td>8月1日</td> </tr> </tbody> </table> <p>※農家による同圃場の選択収穫開始：7月30日</p> <p>7月30日から慣行の選択収穫が開始された圃場にお

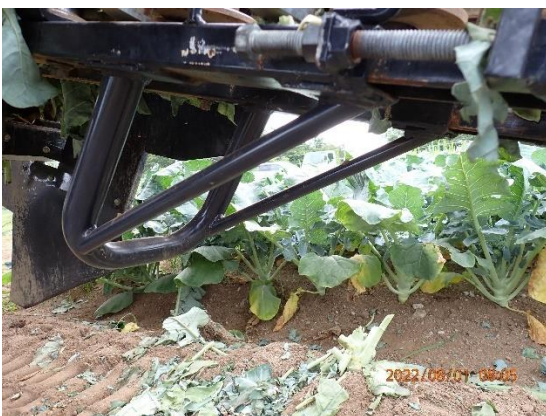
写真3 搬送部下側の部材の改良

（左写真：今年度、右写真：前年度。今年度は前年度よりも深い形状で、やや後退した位置に取り付け）

前年度に詰まりの原因であった搬送部下の部材は形状が改善され、花蕾根部との接触はみられなかった。しかし今年度は花蕾高の低い「SK9-099」を供試したことから、部材と接触するような茎長の長い品種の場合には前年度のような現象が起きる可能性がある。根部と部材の接触は、外葉カッターと外葉の接触と同様に花蕾姿勢の不安定化、欠損の発生につながるため、適用品種や作物条件には十分な留意が必要である。
