委託試験成績（令和4年度）

担当機関名 部・室名	群馬県農業技術センター 企画部・機械施設連携係
実施期間	令和4年度～5年度、新規
大課題名	Ⅱ 高品質・高付加価値農産物の生産・供給技術の確立
課題名	生食用ブドウ栽培における新梢管理装置の実用化
目的	<p>生食用ブドウ栽培においては、5～7月にかけて着果管理と新梢管理に作業が集中し(年間作業時間の56%)、栽培面積拡大を妨げる要因の一つとなっている。新梢管理は、生育期間中に伸びてくる余分な副梢を切除する作業であり、果実の肥大促進や糖度上昇、着色向上、裂果防止など高品質生産には欠かせない作業工程となっている。現状では、棚の上に手を伸ばし、伸長している副梢を鉋により人力で剪定する方法であり、一度切除してもさらに脇芽が伸びてくるため、同じ箇所を何度も作業する必要がある。また、近年生産が拡大しているシャインマスカットなどの大粒系品種は樹勢が強く、特に群馬県のように黒ボク土が中心で地力の高い土壤に作付けされている場合は、副梢の伸長が著しいため新梢管理作業に要する労力が甚大である。</p> <p>そこで、群馬県農業技術センターでは、令和3年度までにブドウの棚上で接触部材が自動で往復動作して副梢の伸長を抑制する装置を開発し、その効果を確認した。この技術を基にして、民間企業との共同研究により実用化を目指す。令和4年度は所内ブドウハウスにカーテン部材を応用した新梢管理装置を試作、設置して、その効果や課題を検討する。</p>
担当者名	企画部機械施設連携係 独立研究員 田村晃一
<p>1. 試験場所 群馬県農業技術センター（伊勢崎市、標高90m、土性 未熟黒ボク土）</p> <p>2. 試験方法 (1) 試験条件 ア 供試作物の耕種概要 品種、年生：ナガノパープル、7年生 仕立て方：平棚栽培 剪定方法：短梢剪定 側枝長さ1.5m 収穫：8月8日～19日 イ ハウス仕様 連棟パイプハウス 間口：18m（6m×3連棟） 奥行：30m、36m、39m 面積：630㎡（装置設置面積450㎡） 資材：丸パイプφ48.6mm</p> <p>(2) 新梢管理装置の概要 平棚上方に接触部材を往復動作させるため、(株)誠和で市販されている自動カーテン装置（平1枚張り、1軸1層）を利用した。接触部材が新梢の本葉を傷つけず、新梢から伸びた副梢の葉2枚を残して接触するように、ブドウ棚線の上方30cmに支持ワイヤー（エステル線φ2mm）、駆動ワイヤー（樹脂コーティングワイヤーφ2.8mm）を設置した（図1）。接触部材の移動方向は、ドラムの巻き取り長さの制限からハウスの短手方向とし、駆動ワイヤーを3m間隔で設置した。駆動装置は陸梁パイプに取り付け、長手方向に設置した駆動軸を駆動し、巻き取りドラムでワイヤーを巻き取ることで接触部材を往復動作する。接触

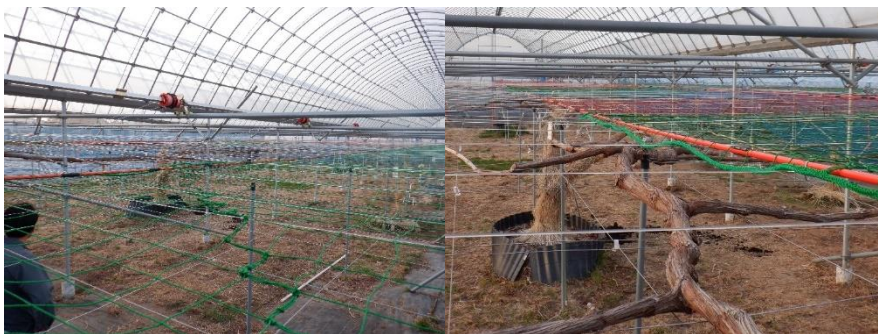
新梢管理装置設置

試験ハウスはφ48.6mmのパイプで組み立てられているため、市販されている自動カーテン装置がそのまま設置可能で、補強は不要であった。φ90mmドラムは8m程度まで巻き取り可能であるが、棟間雨樋下に支柱があり、移動する樹脂被覆パイプが行き来できないため棟ごとに接触部材を設置した。接触部材が稼働する範囲を拡大するため、一部の筋交いを上方へ移動した。ネット区では、ネットを樹脂被覆パイプにパッカーで固定したが、副梢の引っかかり抵抗によりパッカーが外れ、ネットが棚面に垂れ下がったことから、ネットをパッカーに固定し結束バンドで止めた。ネットの弛みは、装置稼働後やネットの張り直し後などでみられ、垂れ下がったネットが新梢の先端や棚に引っかかり、枝の折れや装置の故障が発生した。雨樋下では、接触部材が移動範囲外のため副梢が伸び、手作業で摘芯する必要があった。収穫後、副梢が木質化した状態では、ネットに引っかかる副梢の抵抗が大きく、フラワーネットではネット網目の破断がみられた。防球ネットでは、ネットの損傷はみられなかったが、抵抗が大きく、ネットを固定している樹脂被覆パイプの曲がりが見られた。原動機は本試験の規模では負荷容量などに問題はなかった。接触棒区では、接触部材に損傷は見られなかった。

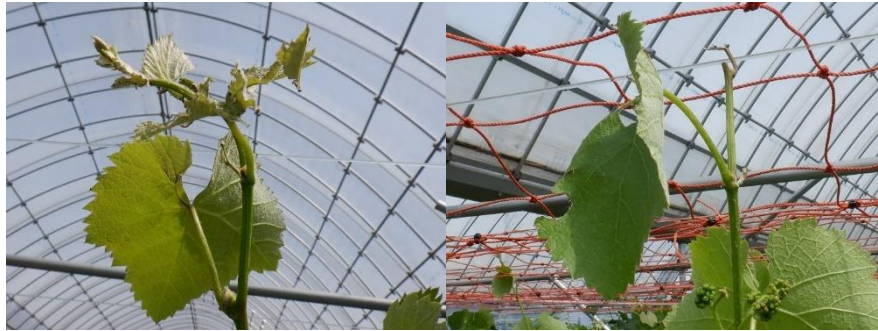
接触刺激により萎縮した副梢先端（6月1日）

新梢管理装置の稼働後1週間で成長点の萎縮や褐変がみられ、2週間後から抑制効果が表れた。接触部材が接触することで副梢を傷つけ、伸長を抑制したと考えられる。副梢付け根からの折れは接触部材が往復運動することで両方向に繰り返し曲げられ、折れたと考えられる。そのため、装置の動作開始時に副梢が接触部材より上部に大きく伸長している場合には、あらかじめ人力作業で摘芯しておくことが有効であると考えられた。接触部材のネットは、幅3m、10cm角目のため、1動作での接触回数は棟中央部が最多の31回で、棟両端に近づくにつれ接触回数が減少するが、5回以上接触することで十分な抑制効果がみられた。接触棒区は1工程の接触回数が2回で、伸長の抑制はみられたが、ばらつきが大きかった。副梢長は無管理区に比べ優位に自動管理区が低く、接触部材の違いによ

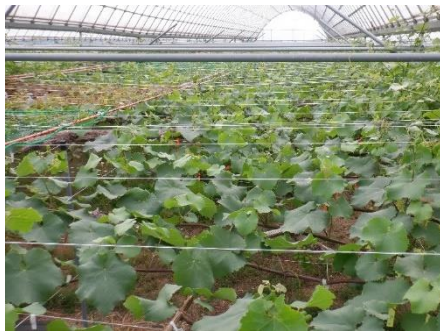
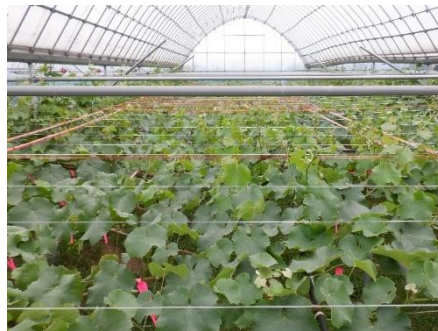
棚上状況（6月21日、左：ネット区、右：接触棒区）

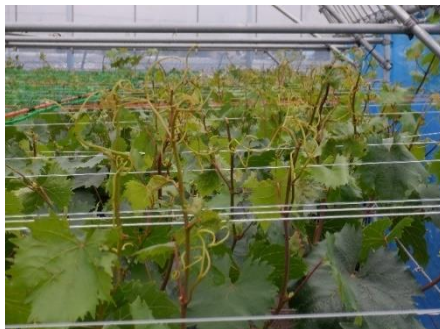
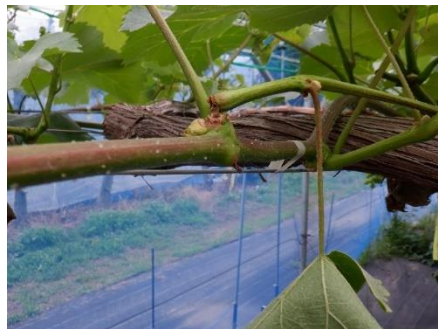
棚上状況（6月21日、左：新梢先端、右：副梢折れ）

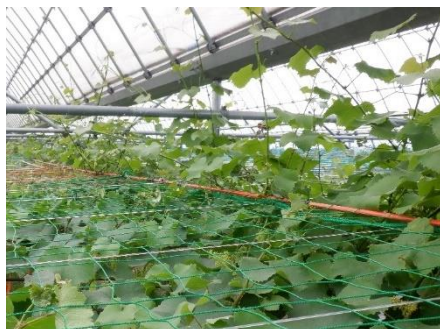
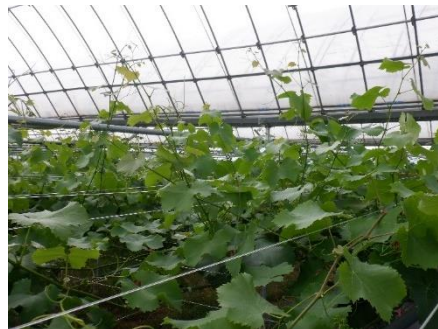
棚上状況（6月21日、左：雨樋下、右：無管理区）

人力管理区では、伸長している副梢を探しながら作業することに時間を要した。自動管理区では、雨樋下は人力による摘芯が必要だが、直線的に作業が可能のため、伸長している副梢を探す必要がなく、作業時間は少ないと考えられる。

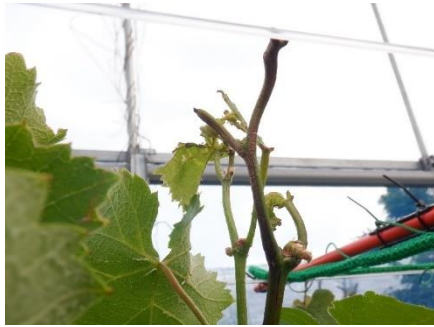
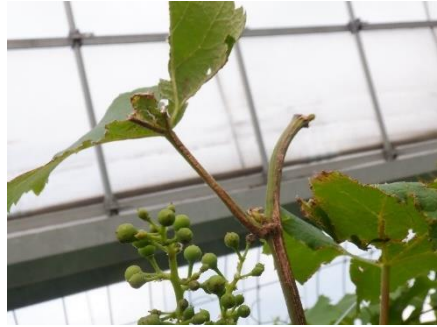
副梢先端状況（6月27日、左：防球ネット区、右：接触棒区）

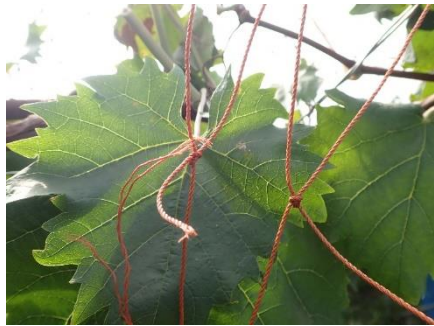
オレンジネット破断状況

新梢管理装置の設置条件として、自動カーテン装置が取り付けられる連棟パイプハウスや鉄骨ハウスが望ましい。簡易な雨よけ棚では、装置を設置するための支柱が必要になり、また、既存の支柱を避けるために部品点数が多くなることから、設置コストが高くなる。接触部材のネットは、弛んだネットが新梢や棚線、支柱に引っかかることで枝の損傷や装置の故障につながるため、定期的に弛みの確認が必要である。特に両端部は弛みやすく注意する必要がある。防球ネットは、収穫後の木質化した副梢でも損傷はみられず、十分な強度があると考えられる。フラワーネットは、9月以降の木質化した副梢では網目が破断した箇所が見られたため、強度不足と考えられる。長期間利用した場合の耐久性については、引き続き確認する必要がある。

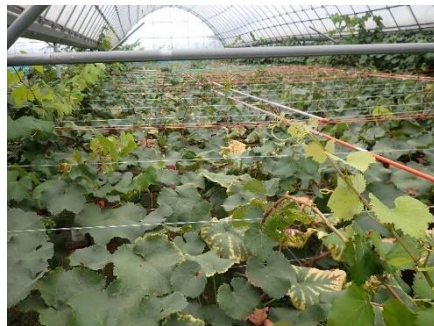
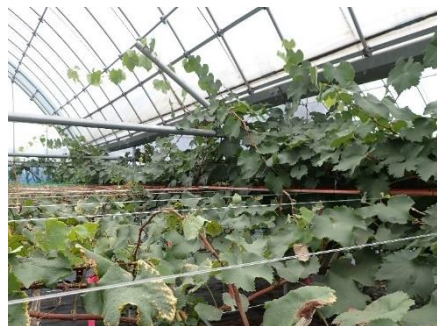
棚上状況（10月6日、左：自動管理区、右：雨樋下）

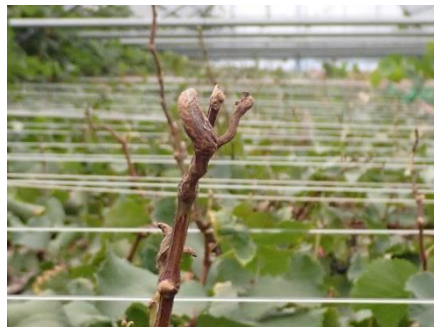
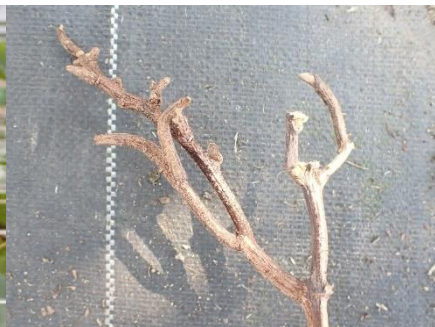
木質化した副梢先端（自動管理区、10月7日）

る差はみられなかった。本試験では自動管理区は無管理で実施したが、副梢が横に伸長し、接触部材に接触しない枝は人力で摘芯する必要があった。また、副梢が木質化する収穫後は枝がネットに強く引っかかるため、抵抗が大きい枝は人力で摘芯することが望ましいと考えられた。
