現地実証展示圃成績(令和元年度)

担当機関名	埼玉県大里農林振興センター 農業支援部
実施期間	令和元年度、新規
大課題名	II 高品質・高付加価値農産物の生産・供給技術の確立
課題名	小型収穫機を利用した白ねぎ収穫作業の省力化・軽労化及び低コスト化の実証
目的	白ねぎの収穫は、大型の自走式収穫機やトラクタ作業機や管理作業機が主流である。しかしながら、大型の自走式作業機は高価であり導入コストが課題となっている。また、トラクタ作業機や管理作業機では拾い上げ作業が人力となり作業への負担が大きい。このため、本実証では土質の異なる2つのほ場にて省力・軽労化に向けた小型の自走式収穫機を用い、収穫作業能率、収穫作業負担の軽減等を評価し、栽培規模に対応した小型収穫機導入の可能性について検討する。
担当者名	農業支援部 担当部長 金井小貴子
圃場の所在地	埼玉県深谷市 宿根地内、下手計地内
農家(組織)名	吉岡 信一(農事組合法人 埼玉産直センターネギ担当理事)
農家(組織)の経営概要	露地 ねぎ2ha、加工用キャベツ1ha、ミニはくさい10a、春菊10a 他 施設 80a(春:小ねぎ、秋冬:春菊、チンゲンサイ)
<p>1. 実証場所</p> <p>ほ場①:埼玉県深谷市宿根 ほ場②:埼玉県深谷市下手計</p> <p>2. 実証方法</p> <p>(1) 供試機械名 実証区:ヤンマー HL10 慣行区:小橋工業 HG100MA</p> <p>(2) 実証条件</p> <p>ア. ほ場条件 ほ場①:黒ボク土(普通未熟黒ボク土) ほ場②:低地土(普通灰色低地土)</p> <p>イ. 栽培等の概要</p> <p>品種名 ①一翠太 ②龍翔</p> <p>施肥 元肥 ロング化成肥料(25-9-9) 60kg/10a ぼかし肥料(3-4.4-1.6) 270kg/10a 追肥 ぼかし肥料(4-5-3) 120kg/10a</p> <p>播種 3月2日(セル成型育苗)3粒/穴(1トレイ220穴)50枚/10a</p> <p>定植 ①5月17日 ②6月4日 畝幅90cm 株間10cm</p> <p>中耕培土 2回</p> <p>雑草防除 定植後 トレファノサイド 生育期 バスタ、手取り除草</p> <p>病害虫防除 定植時 モンカット粒剤、フォース粒剤</p> <p>収穫 ①10月20日～ ②12月24日～</p>

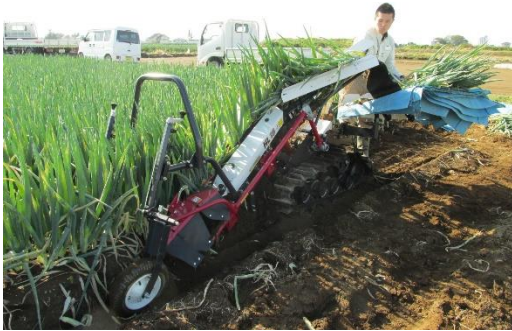
写真1 実証機HL-10作業

- ・現地試験で生産者が機械操作をした際に、実証機であるHL-10は、慣行機HG100と比較し、機械の違いによる作業精度や作業能率は実用性には問題ないとの評価を受けた。
- ・慣行の自走式収穫機と比較して掘り取り速度は遅く、また、作業台も慣行機より狭いため、1人で作業を行う際には結束・搬出が忙しいという意見が出された。
- ・実証機は、前方のうね崩しロータは十分に機能しており、ほ場②のような沖積土の固いほ場で作業をした際に、慣行機はほ場条件によっては前方の固定歯が土中に入らずにクローラーがスリップすることがあったが、今回の実証機ではなかった。
- ・実証機の機体水平調節機能は自動ではなく手動であったが、機械の調整は、現地実証時に5分程度で行い、途中での水平の微調整も機械を止めることなく実施したため、問題ないとの評価を受けた。

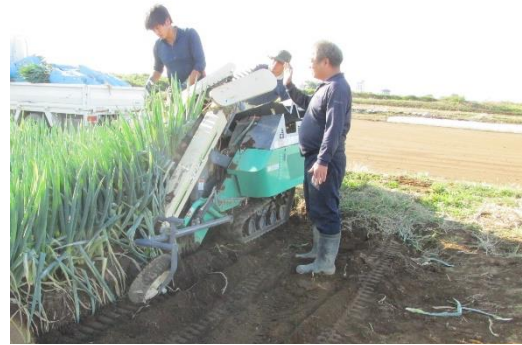
写真2 慣行掘り取り機作業

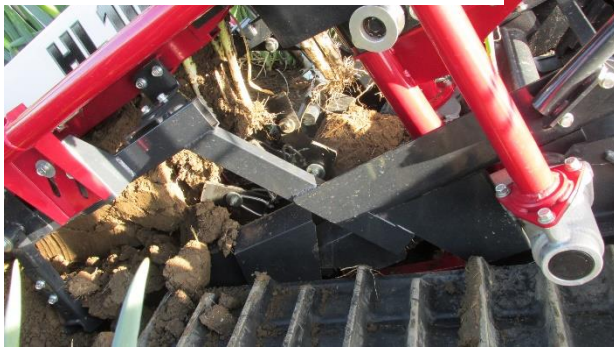
写真3 ねぎ根元の土落としロータの作動状況

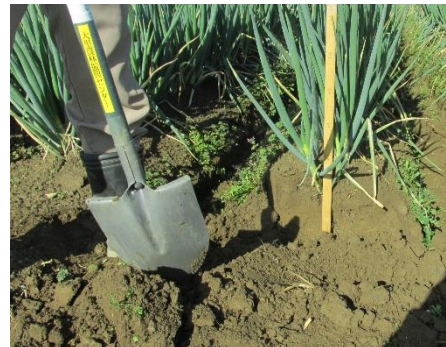
写真4 位置の確認調整

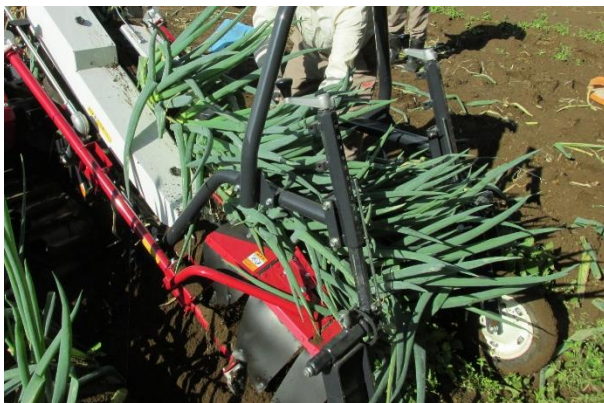
写真5 ロータ部分での詰まり (ほ場①)

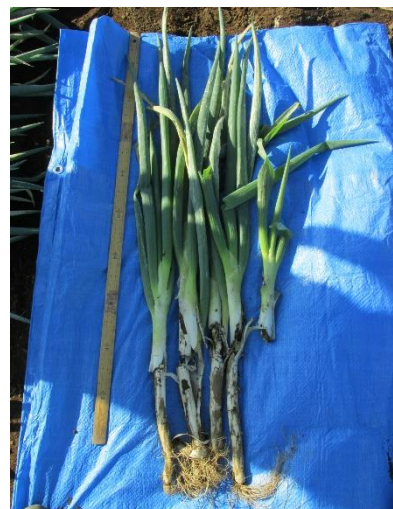
写真3 搬送ベルト内での詰まりによる葉鞘の切損

- ・今年度の生育期間の天候は、台風等による降水量が多く、収穫期にも例年より土壌水分は高い状況で推移した。そのため、両ほ場の土壌硬度は柔らかい状況であった。また、病害の発生により一部ほ場内の生育の差が見られた(表2、3)。
- ・ほ場①は、降雨後で調査時ほ場条件はやや過湿であり、実証区は慣行区に比較して1.48倍の欠損率となった。ほ場②は、降雨後であったが、ほ場は停滞水もほぼなく、実証区、慣行区ともに機械収穫時の葉折れや潰れは極めて少ないものとなった(表4)。
- ・ほ場①の実証時における欠損の状況について、実証区は葉鞘部の折れが64%、葉鞘部の切損が33%、潰れが3%であり、慣行区では葉鞘部の折れが58%、葉鞘部の切損が5%、潰れが34%であった。ほ場②については、両区とも葉の切損による出荷不能のものであった。
